UBICAZIONE  
 Via, Monte Berico

DESTINAZIONE D'USO  
**ABITAZIONE**

GRADO DI PROTEZIONE  
**5**

SCHEDA N°  
**122**

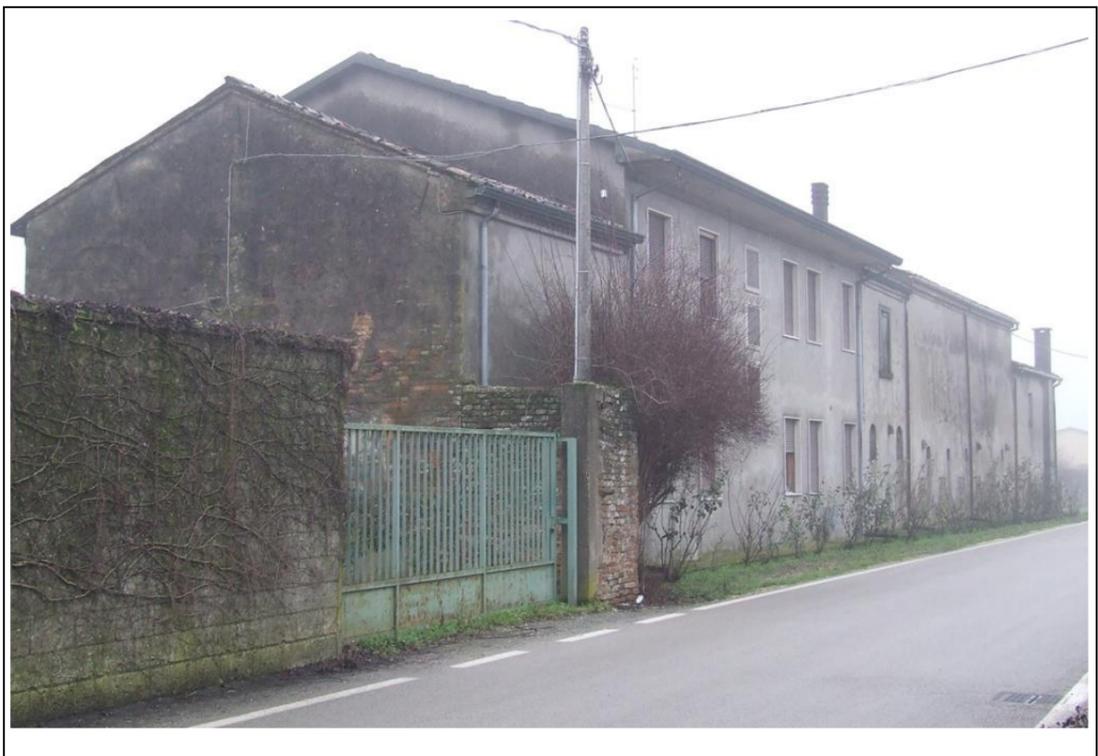
**DESCRIZIONE**  
 L'edificio sorge su un vecchio sedime del quale ha mantenuto il perimetro, ma nel tempo ha subito ristrutturazioni che ne hanno trasformato la struttura e compromesso le caratteristiche storico-testimoniali. Attualmente si trova in uno stato di conservazione non buono.  
 G. di P. 5 – ristrutturazione migliorativa.
