UBICAZIONE
Via, Cagnine di Sopra

DESTINAZIONE D'USO
ABITAZIONI

RILEVAMENTO EDIFICIO ART. 5 N.T.O.

SCHEDA N°
128a

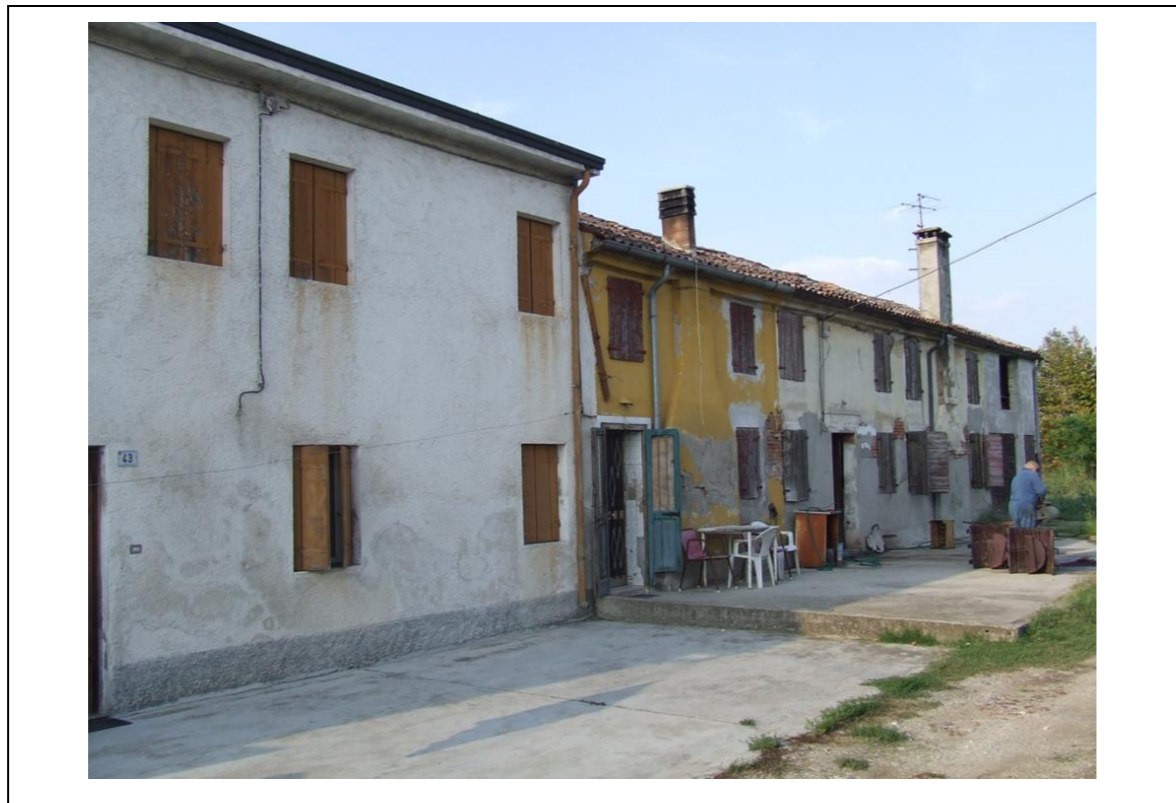
DATA FOTO
OTTOBRE
2010

L'edificio sorge su un vecchio sedime del quale è rimasto quasi totalmente invariato il perimetro. La porzione ad Ovest (1) è stata ristrutturata e attualmente si trova in uno stato di conservazione mediamente buono, ma ha perso i suoi caratteri storico-testimoniali originari per l'utilizzo di materiali e tecniche costruttive non idonee al contesto circostante. G. di P. 5 - ristrutturazione migliorativa.

Il resto del fabbricato (2) non è stato ristrutturato e attualmente si trova in pessimo stato di conservazione, ma possiede valore storico-testimoniale per tipologia, materiali e tecniche costruttive. G. di P. 4 - ristrutturazione parziale.
