UBICAZIONE
 Via VALLI,
 NCT Fg. 20

DESTINAZIONE D'USO
RESIDENZA

GRADO DI PROTEZIONE
4

SCHEDA N°
95

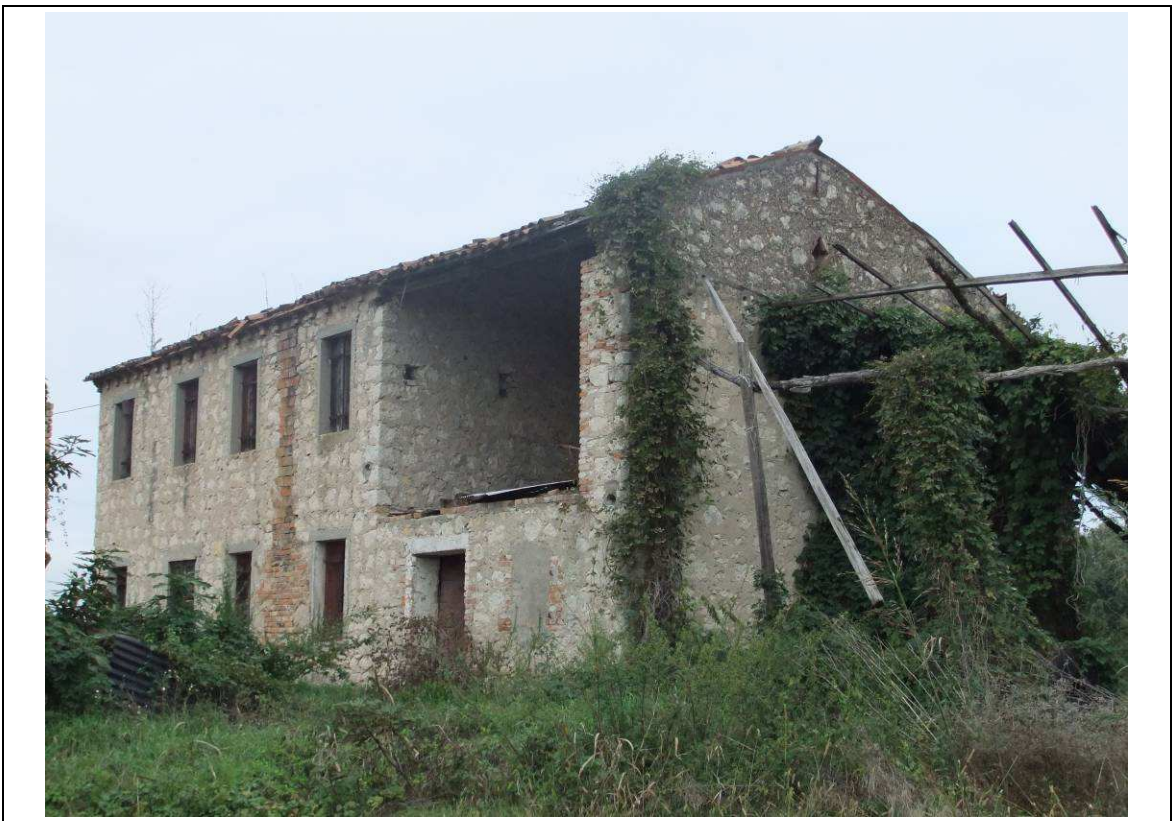
DESCRIZIONE
 L'edificio rurale, costruito con tipologie della zona, risulta ad oggi disabitato e configurato come rudere.
 Qual'ora si andrà ad intervenire nel fabbricato, si dovrà recuperare e valorizzare la muratura in pietra naturale che caratterizza l'intero edificio.
 Il fabbricato non compare al catasto storico (catasto asburgico 1841) nè in quello d'impianto (1905 agg. 1930 circa)
 G. di P. 4 – Ristrutturazione parziale
