| DATA FOTO OTTOBRE 2010 | UBICAZIONE Via, Fioccarde | DESTINAZIONE D'USO ABITAZIONE | RILEVAMENTO EDIFICIO ART. 5 N.T.O. | GRADO DI PROTEZIONE 4 – 5 | SCHEDA N° 21c |

DESCRIZIONE
 Il fabbricato non compare al catasto storico (catasto asburgico 1841) ne in quello d'impianto (1905 agg. 1930 circa)

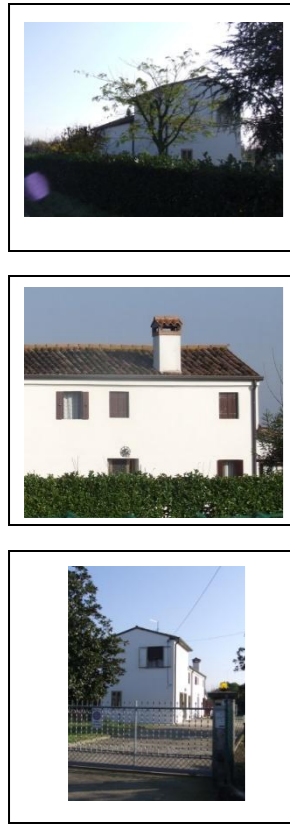
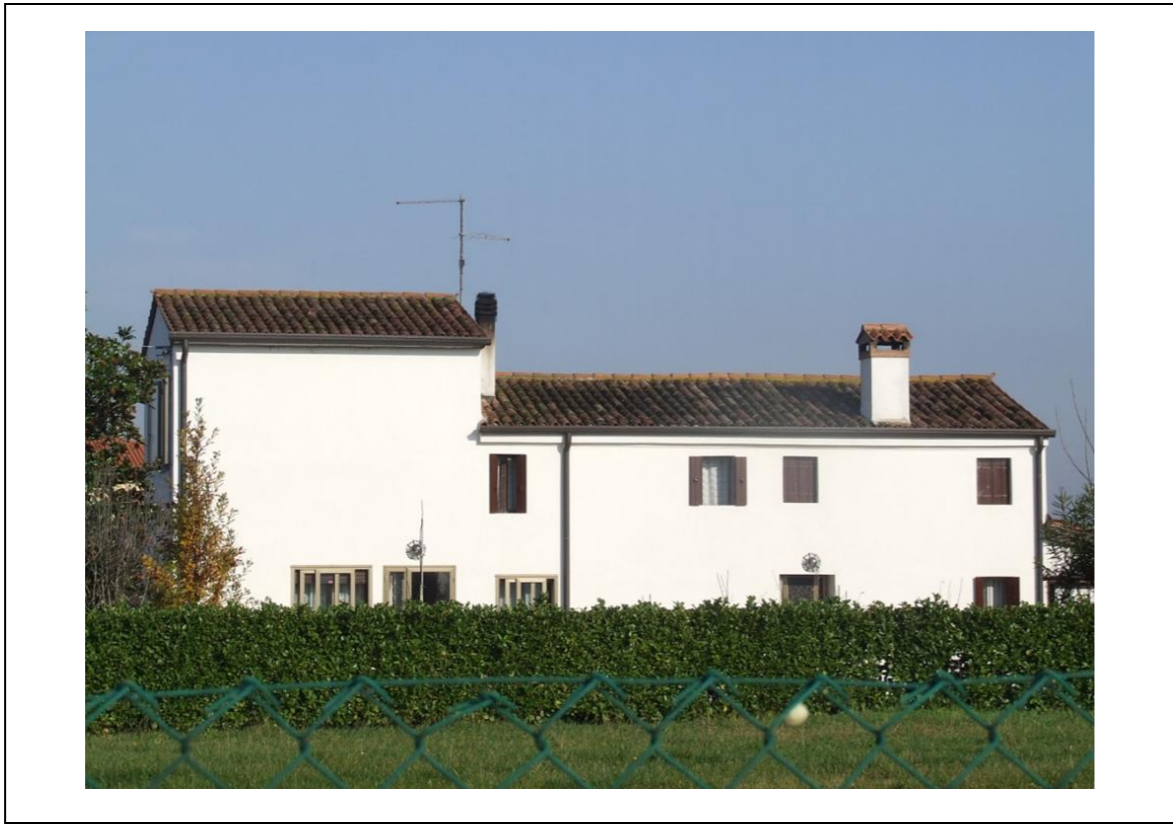
L'edificio sorge su una vecchia preesistenza, è stato recentemente ristrutturato e attualmente si trova in buono stato di conservazione.

La porzione ad Est (2) presenta morfologia e forometrie tipologicamente compatibili con il contesto storico-ambientale e perciò di discreto valore storico-testimoniale.

La porzione 1 consiste in un ampliamento del vecchio edificio realizzato con tecniche e tipologie costruttive odierne e perciò estranee al contesto storicizzato.

G. di P. 4 – ristrutturazione parziale.

G. di P. 5 – ristrutturazione migliorativa.
