UBICAZIONE
 Via, Spinosa

DESTINAZIONE D'USO
 ALBERGO - RISTORANTE

RILEVAMENTO EDIFICIO ART. 5 N.T.O.

SCHEDA N°
 18

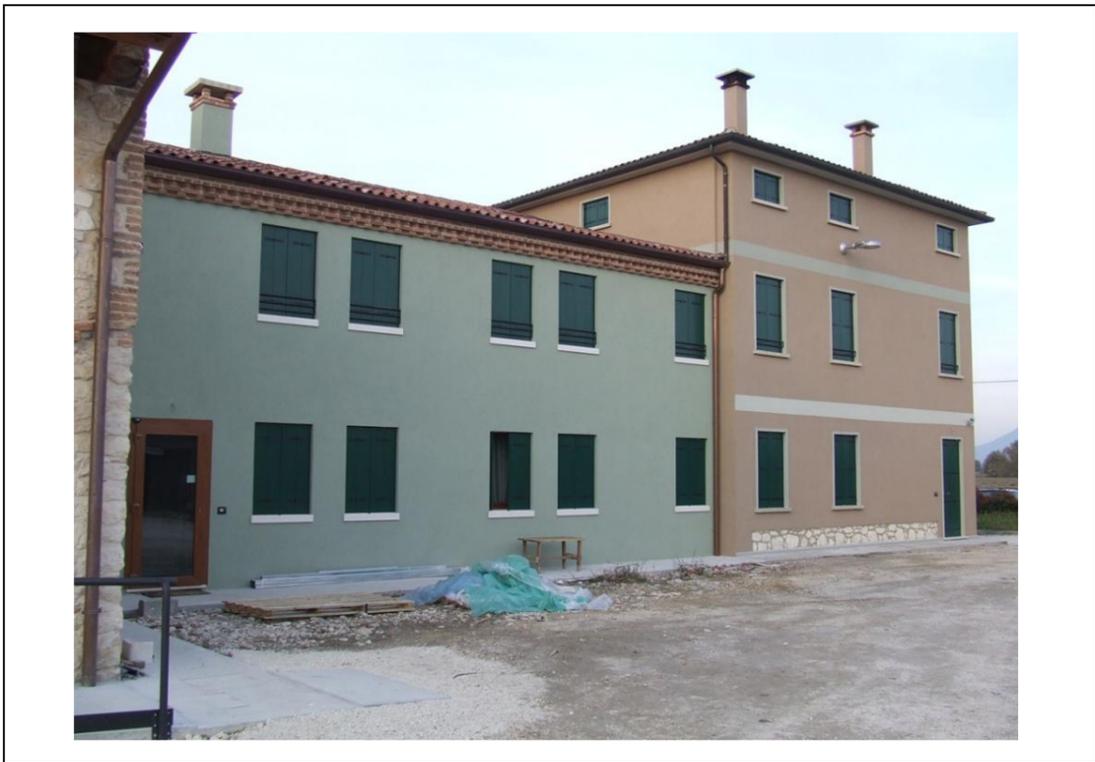
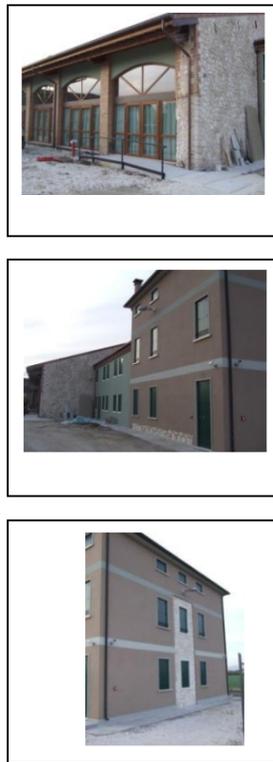
Il fabbricato sorge su una vecchia preesistenza della quale attualmente non rimangono nemmeno le strutture portanti.

La porzione più alta (3) è stata evidentemente costruita ex novo e come tale presenta caratteristiche estranee al contesto storicizzato, come ad esempio le cornici, la distribuzione forometrica e i camini.

L'altra porzione di albergo (2) ed il barco annesso (3) hanno anch'essi subito delle ristrutturazioni, ma presentano morfologia, forometrie ed uso dei materiali tipologicamente compatibili con il contesto storico-ambientale.

Gli annessi nello spazio cortilizio a sud, incongrui e in conflitto con i connotati del complesso, andranno rimossi e recuperati in ambito esterno come non funzionali al fondo

G. di P. 5 – ristrutturazione migliorativa.

G. di P. 4 – ristrutturazione parziale.

G. di P. 6 – ristrutturazione totale
