DATA FOTO OTTOBRE 2010	UBICAZIONE Via, Spinosa di sopra	DESTINAZIONE D'USO RESIDENZA - ANNESSO	RILEVAMENTO EDIFICIO ART. 5 N.T.O.	GRADO DI PROTEZIONE 3	SCHEDA N° 17
------------------------------	-------------------------------------	---	------------------------------------	--------------------------	-----------------

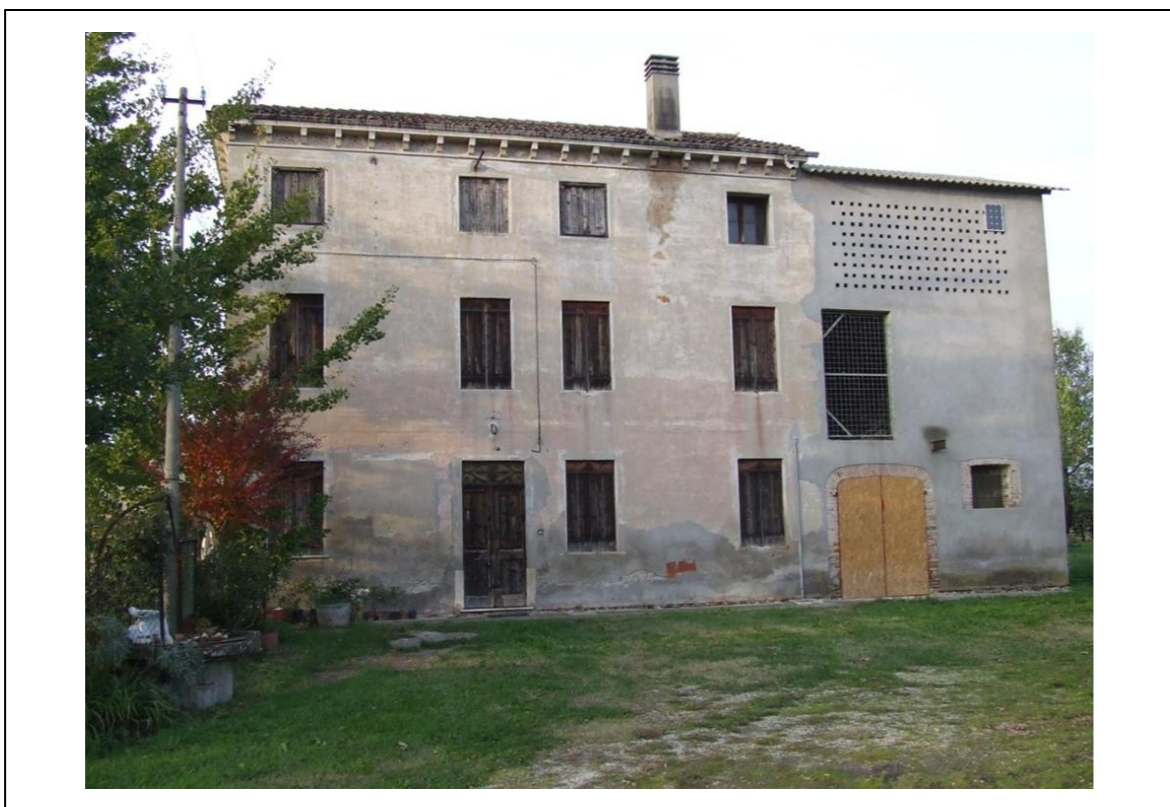
L'edificio principale (1) si trova in stato di conservazione non buono, ma presenta caratteri tipologici, materiali e tecniche costruttive di valore storico testimoniale. Alcuni muri sono interamente costruiti in pietra e tra i dentali si vedono ancora decorazioni rivelando anche un discreto valore architettonico.
 G. di P. 3 – restauro propositivo.

La porzione 2 è postuma e realizzata con tecniche e materiali estranei al contesto.
 G. di P. 6 ristrutturazione totale
