Via, ARE  
NCT Fg. 14

RILEVAMENTO EDIFICIO ART 5 N.T.O

SCHEDA N°

47

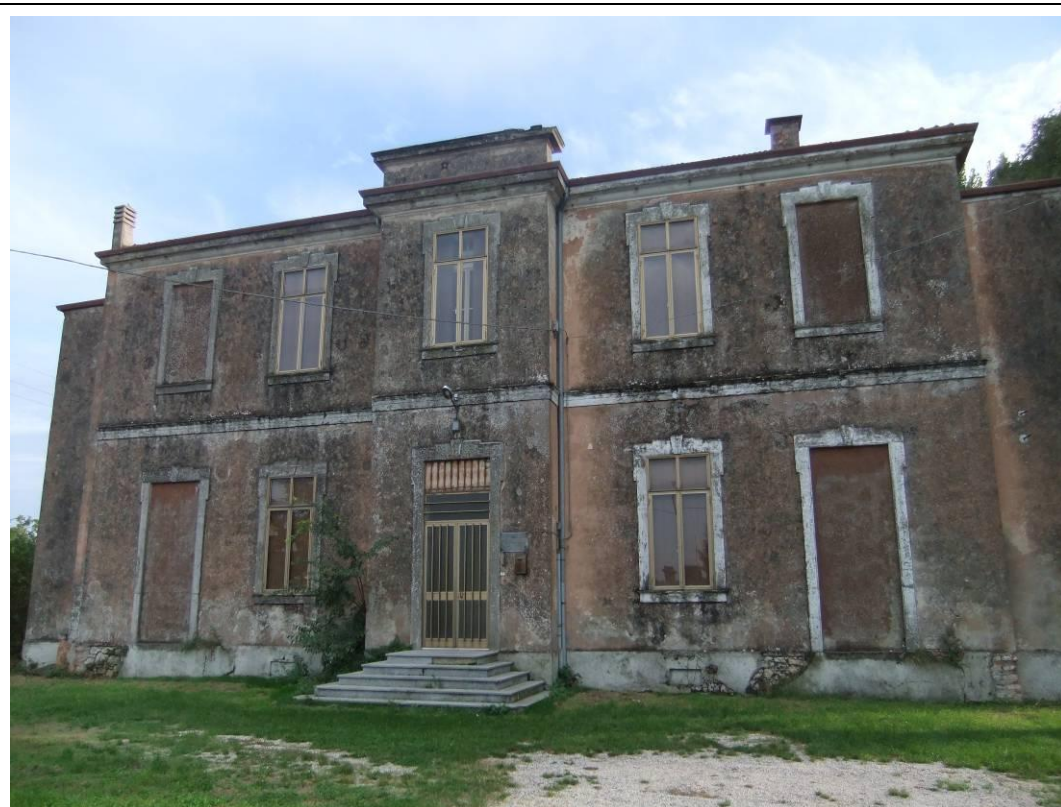
Il fabbricato, ex edificio scolastico, si presenta in medio stato di conservazione, tutt'ora non utilizzato. il sedime attuale non trova riscontro nel catasto storico, la realizzazione dell'attuale fabbricato in stile Liberty risulta quindi successiva

G. di P. 4 – Ristrutturazione parziale
