UBICAZIONE
 Via Frassenara

RILEVAMENTO EDIFICIO ART. 5 N.T.O.

GRADO DI PROTEZIONE
 4 - 5

SCHEDA N°
 208

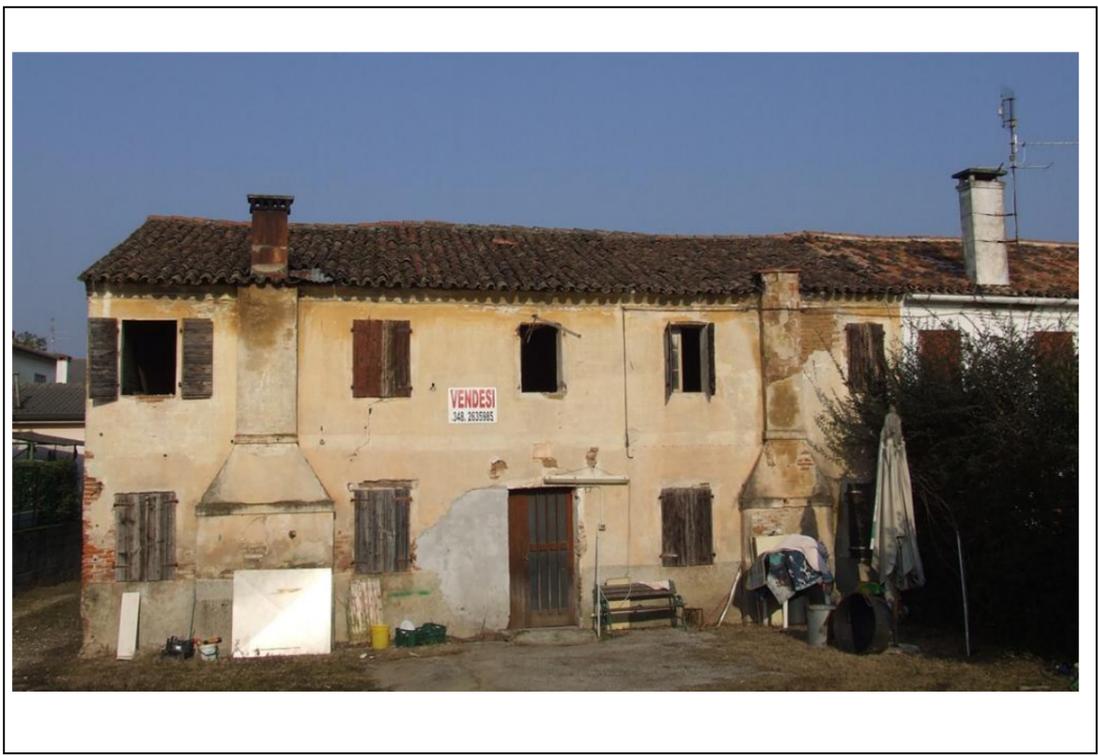
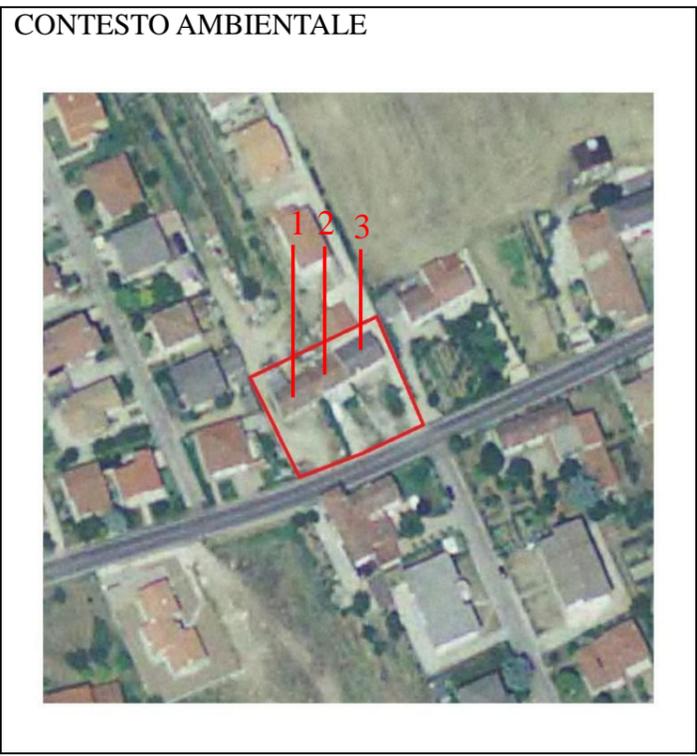
L'edificio insiste su un vecchio sedime del quale rispetta il perimetro con l'eccezione di qualche ampliamento sul retro.

La porzione più a Ovest (1) probabilmente non ha mai subito interventi di ristrutturazione, perciò attualmente si trova in pessimo stato di conservazione, ma ha mantenuto tipologia e morfologia di valore storico-testimoniale.

La porzione centrale (2) ha mantenuto le caratteristiche originarie e si trova in discreto stato di conservazione.

La porzione 3 si trova in buono stato di conservazione, ma ha subito ristrutturazioni pesanti che ne hanno stravolto le caratteristiche tipologiche e morfologiche originarie.

G. di P. 4 - ristrutturazione parziale.

G. di P. 5 - ristrutturazione migliorativa.
