UBICAZIONE Via Spinosa DESTINAZIONE D'USO
ABITAZIONI

RILEVAMENTO EDIFICIO ART. 5 N.T.O.

186b

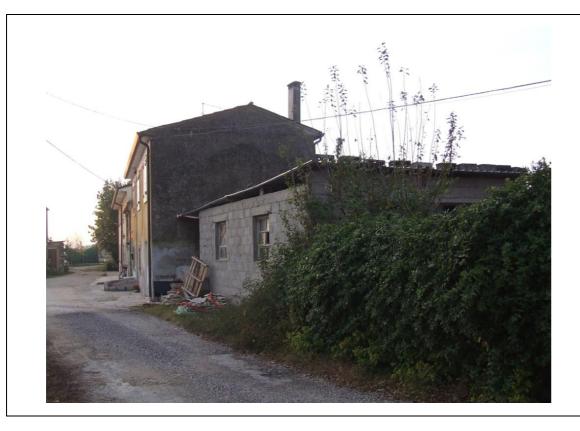
Il fabbricato insiste su un vecchio sedime del quale è rimasto invariato il perimetro quasi per intero.

Il blocco 1 si trova in uno stato di conservazione migliore rispetto al blocco 3, ma entrambi hanno subito nel tempo ristrutturazioni pesanti che ne hanno compromesso i caratteri morfologici originari.

Il blocco 2 si trova in uno stato di conservazione non molto buono, ma non avendo subito grossi interventi di ristrutturazione ha mantenuto caratteri morfologici e tipologici di valore storico-testimoniale.

Il blocco 4 è postumo a tutto il resto del fabbricato nei confronti del quale esercita un impatto negativo. G. di P. 6 – ristrutturazione totale.

G. di P. 5 – ristrutturazione migliorativa.

G. di P. 4 – ristrutturazione parziale.
