UBICAZIONE
 Via, Cagnine di Sopra

DESTINAZIONE D'USO
 ABITAZIONI

RILEVAMENTO EDIFICIO ART. 5 N.T.O.

SCHEDA N°
 128c

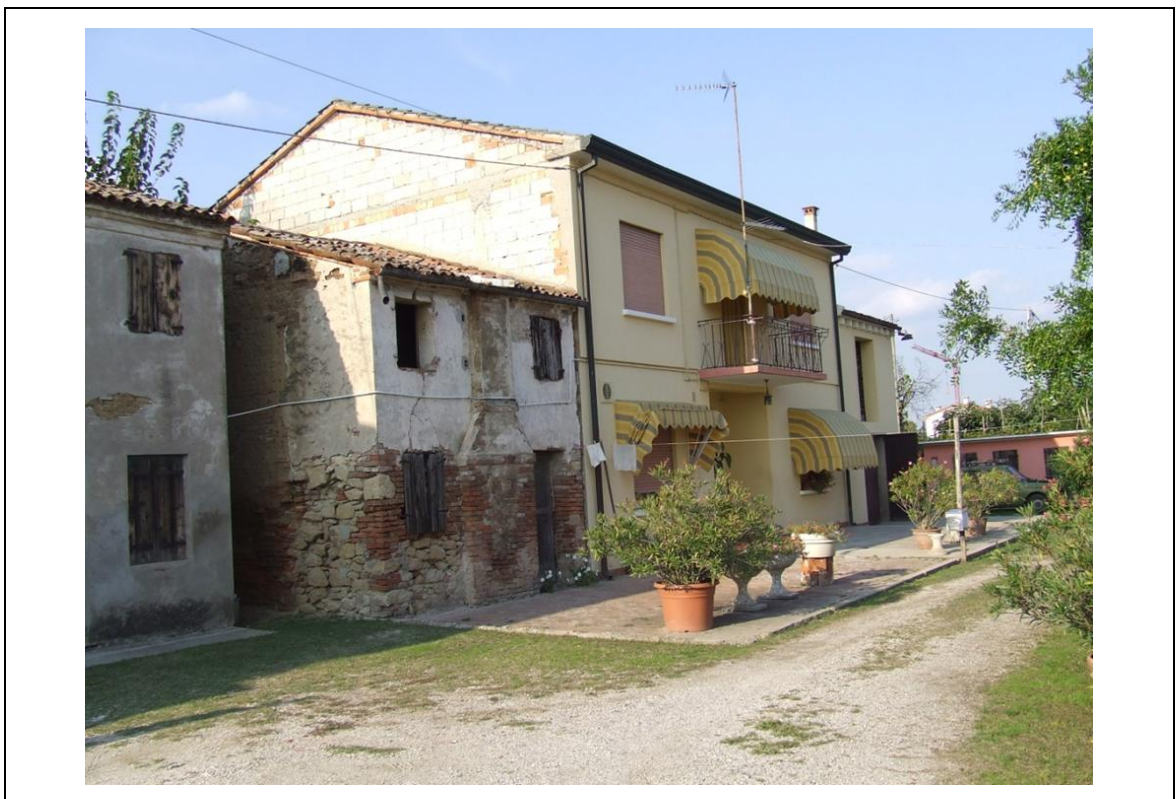
L'edificio sorge su un vecchio sedime il cui perimetro è stato in parte variato con degli ampliamenti. La porzione all'estremità destra del fabbricato (3) ha subito ristrutturazioni pesanti che ne hanno trasformato i caratteri morfologici e attualmente si trova in buono stato di conservazione.
 G. di P. 5 – ristrutturazione migliorativa.

La porzione centrale (2) non ha subito interventi nel corso del tempo e attualmente si trova in cattivo stato di conservazione. La porzione a sinistra (1) è stata ristrutturata, ma possiede caratteri tipologici e morfologici compatibili con il contesto storico-ambientale.
 G. di P. 4 – ristrutturazione parziale.
