<u>UBICAZIONE</u>
Via Fioccarde

DESTINAZIONE D'USO
ABITAZIONI

RILEVAMENTO EDIFICIO ART. 5 N.T.O.

scheda N° 23a

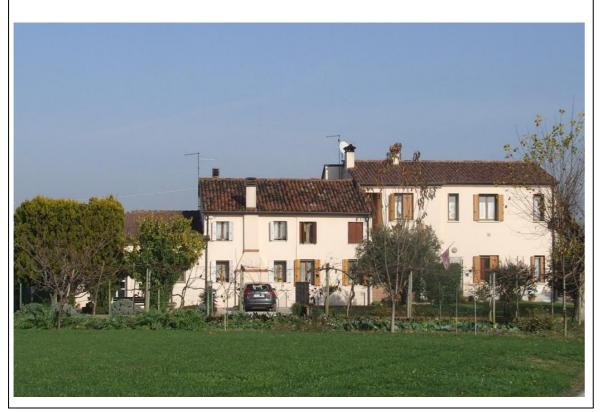
Il fabbricato sorge su una vecchia preesistenza della quale è stato modificato il sedime con vari ampliamenti.

La porzione centrale (2) è quella che maggiormente ha mantenuto intatti tipologia e morfologia (vedi ad esempio una parte di muratura sul lato destro interamente costruita in pietra).

G. di P. 4 – ristrutturazione parziale.

Le parti a destra (3) e a sinistra (1) della porzione centrale sono di più recente costruzione oppure il risultato di una ristrutturazione pesante e presentano caratteristiche non adeguate al contesto storicizzato.

I volumi sul retro sono pertinenze delle abitazioni. G. di P. 5 – ristrutturazione migliorativa.
