UBICAZIONE
Via, Marpegane

DESTINAZIONE D'USO
ABITAZIONE

RILEVAMENTO EDIFICIO ART. 5 N.T.O.

SCHEDA N°
09b

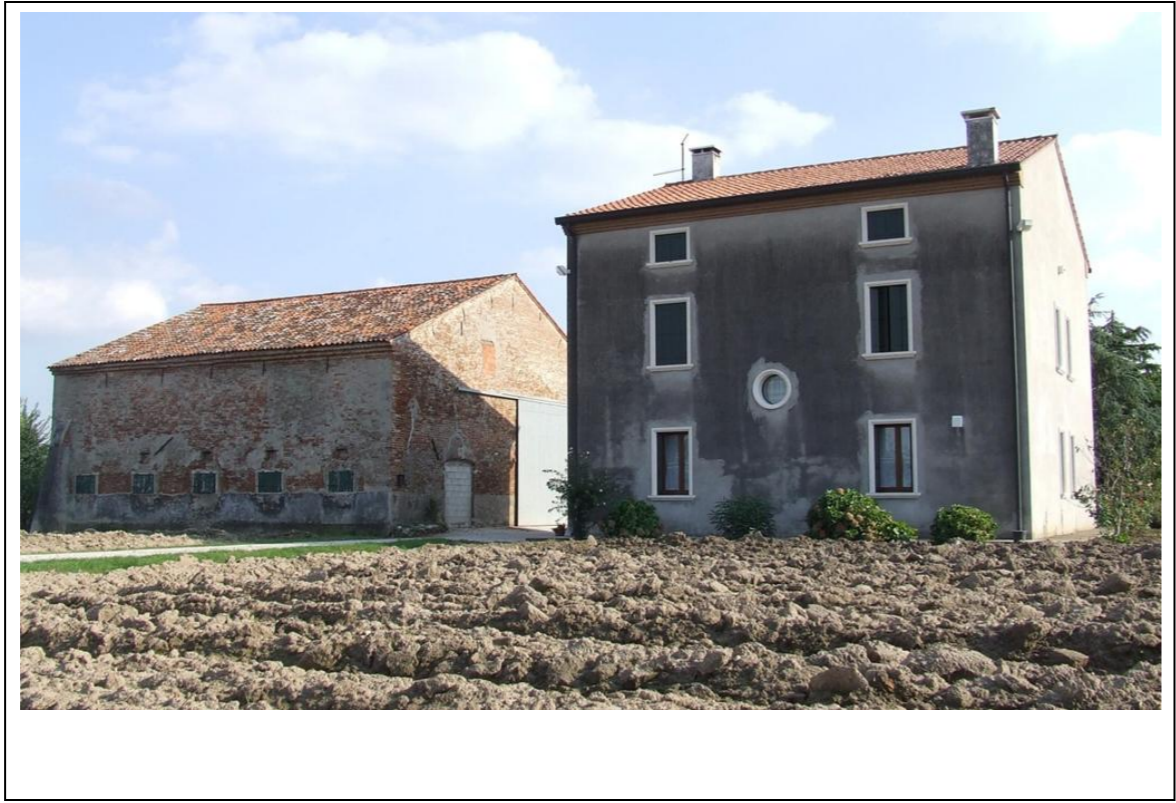
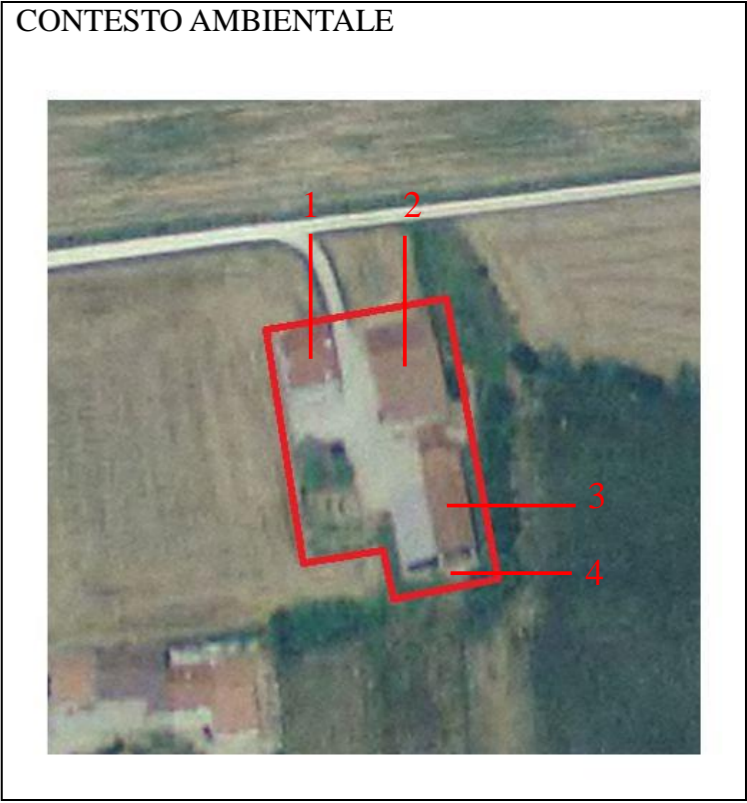
Il barco (2) si trova in uno stato di conservazione non molto buono, ma mantiene i suoi caratteri storico-tipologici poiché gli interventi subiti non ne hanno compromesso la morfologia e la struttura.

L'abitazione (1) ha subito ristrutturazioni che ne hanno in parte compromesso i caratteri storico-tipologici.

Il blocco (3) è una piccola abitazione, postuma rispetto agli altri edifici, ma costruita utilizzando materiali e tipologia consoni al contesto.

Il blocco 4 è stato realizzato con materiali in parte estranei al contesto, ma appartiene alla stessa area di aggregazione e perciò rientra nello stesso grado di protezione.

NOTA: il blocco 4 presenta alcune superfetazioni che saranno trattate come previsto dal grado di protezione.

G. di P. 4 – ristrutturazione parziale.
