UBICAZIONE
Via, Frassenella

RILEVAMENTO EDIFICIO ART. 5 N.T.O.

SCHEDA N°
27

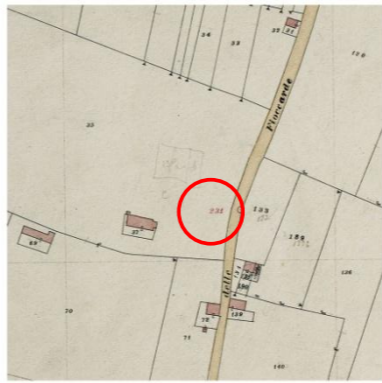
L'edificio sorge probabilmente su una vecchia preesistenza, ma è stato recentemente ristrutturato e attualmente si trova in buono stato di conservazione. Non si rilevano nel fabbricato aspetti morfologici pesantemente in contrasto con il contesto storizzato, ma l'intero edificio risulta stilisticamente inadeguato all'ambiente circostante. G. di P. 5 – ristrutturazione migliorativa.
