UBICAZIONE
Via, del Progresso

DESTINAZIONE D'USO
ABITAZIONE

RILEVAMENTO EDIFICIO ART. 5 N.T.O.

SCHEDA N°
28

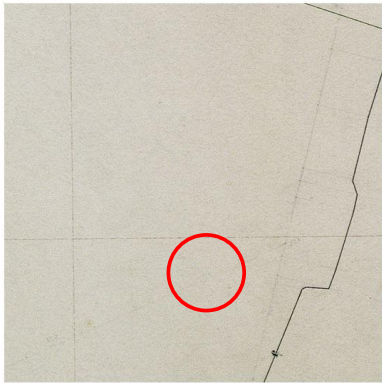
DESCRIZIONE
L'edificio è stato più volte ampliato e ristrutturato e attualmente si trova in discreto stato di conservazione. Ha probabilmente subito ristrutturazioni pesanti che ne hanno compromesso i caratteri storico-testimoniali per l'inserimento di materiali e tipologie costruttive estranei all'ambiente circostante.
G. di P. 5 – ristrutturazione migliorativa.
